VOL.18

タイミングベルトと タイミングチェーン

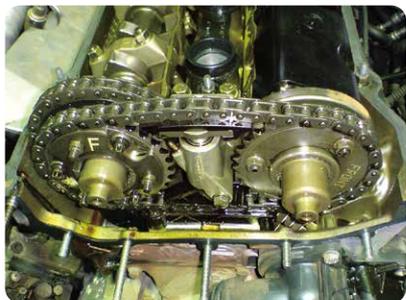
タイミングベルトとタイミングチェーンの役割はまったく同じで、エンジン内部のクランクシャフト(ピストン動作を回転動作へと変換する部品)の回転運動を、カムシャフト(吸気・圧縮・燃焼・排気の4工程あるうち、吸気と排気のタイミングでバルブを開閉する部品)に伝える役割を担っています。

そのため、エンジン内部のクランクシャフトとカムシャフトを連結する位置に存在し、タイミングベルトはカバーの中に隠れている車が大半。

タイミングチェーンの場合は、オイルに触れていないと劣化してしまいますので、エンジン内部に取り付けられています。

ですので、ボンネットを開けエンジンルームを見てもタイミングチェーン・タイミングベルトを目視することはできません。
